PROJEKT BUDOWLANY

TOM III ZAŁĄCZNIKI	
Inwestycja:	Remont elewacji kościoła p.w. Chrystusa Króla w Leśnej
Adres inwestycji:	59-820 Leśna, ul. S. Żeromskiego 37 Dz. nr 021003_4.001.741/1
Inwestor:	Parafia rzymskokatolicka p.w. Św. Jana Chrzciciela 59-820 Leśna, ul. H. Sienkiewicza 44
Kategoria / nazwa obiektu budowlanego:	X – budynki kultu religijnego
Nazwisko	
Projektant: konstrukcja, Kierownik Zespołu – Osoba odpowiedzialna za sporządzenie projektu Krzysztof Ałykow , dr inż. Rzeczoznawca Min. Kultury i Dziedzictwa Narodowego z dn. 15.03.2021r Rzeczoznawca Stowarzyszenia Konserwatorów Zabytków nr 94/2011 Rzeczoznawca SITPMB FSN-T NOT nr 1043/060809 Rzeczoznawca budowlany PIIB nr RZE/X/0010/13 Uprawnienia budowlane nr 176/01/DUW, 564/01/DUW Członek Dolnośląskiej Okręgowej Izby Inżynierów Budownictwa DOŚ/BO/0144/01 Dyplom Studiów Zabytkoznawstwa i Konserwatorstwa Dziedzictwa Architektonicznego Wydziału Sztuk Pięknych Uniwersytetu Mikołaja Kopernika w Toruniu nr 407/SP/2010

**DOKUMENTACJA POWYKONAWCZA BADAŃ KONSERWATORSKICH
ARCHITEKTONICZNYCH I STRATYGRAFICZNYCH USTALAJĄCYCH STAN
ZACHOWANIA PARTERU WIEŻY KOŚCIOŁA PW. CHRYSTUSA KRÓLA W LEŚNEJ .**

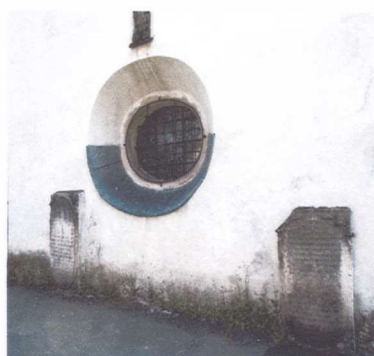
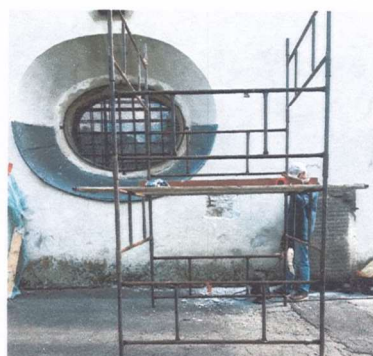
Stan zachowania obiektu przed pracami badawczymi.

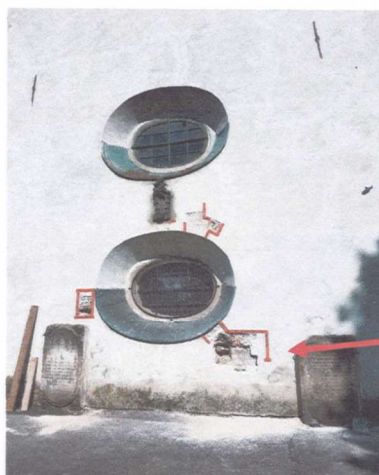
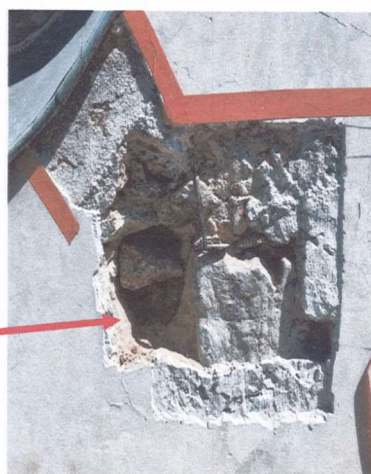
Stan zachowania obiektu w trakcie prac badawczych.

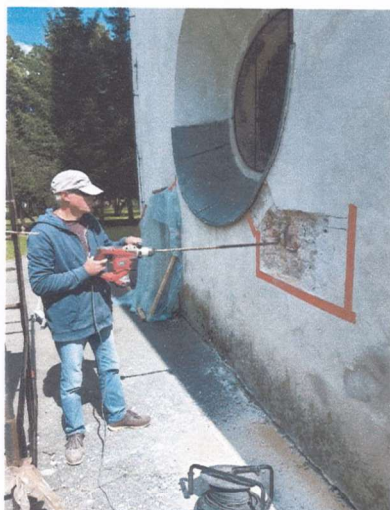
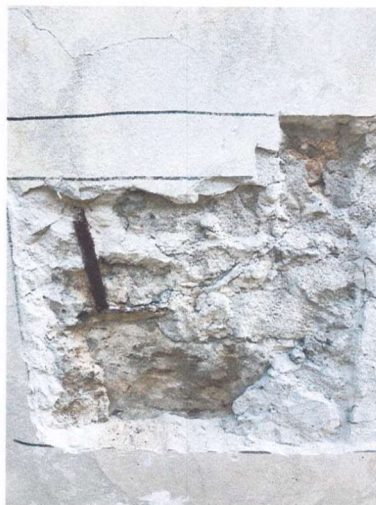
Stan zachowania obiektu w trakcie prowadzonych badań sondażowych.

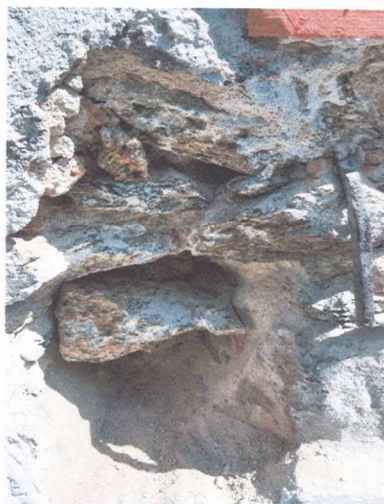
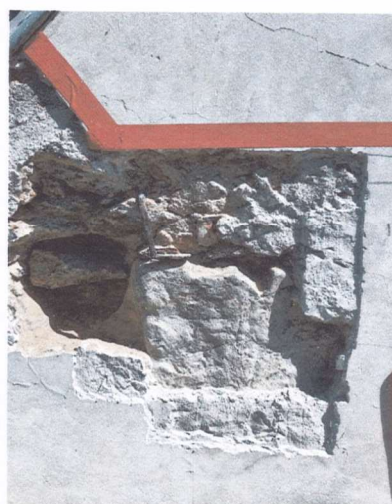
Stan zachowania obiektu w trakcie prac badawczych.

Widoczne fragmenty muru XVI - XVIII w. :

- zaprawa murarska wapienno piaskowa,
- granitowy kamień jako podstawowy budulec występujący na obiekcie.

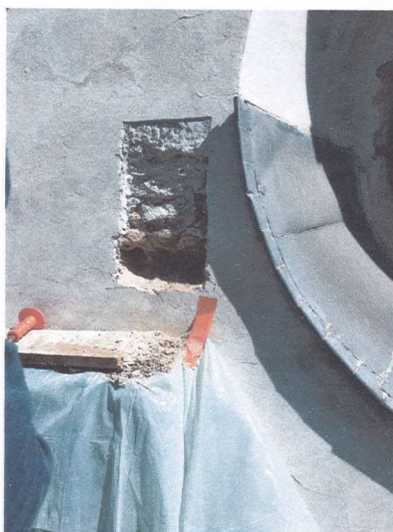
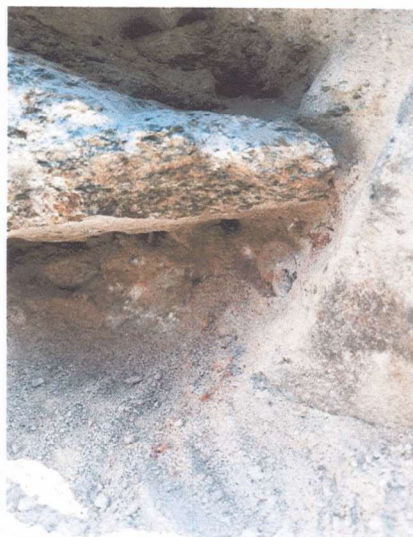
Stan zachowania obiektu w trakcie prowadzonych prac badawczych.

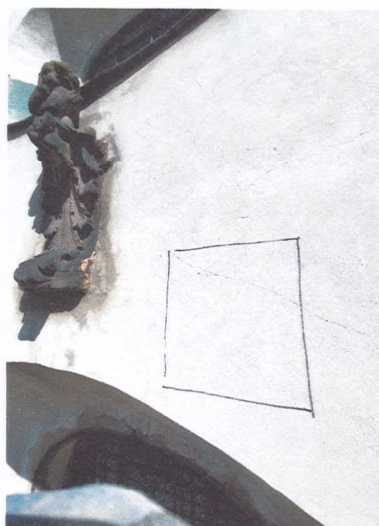
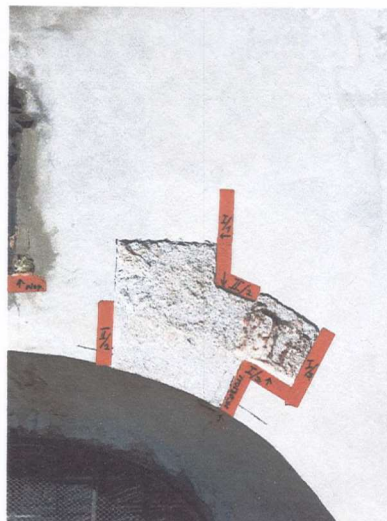
Stan zachowania obiektu w trakcie prowadzonych prac badawczych.

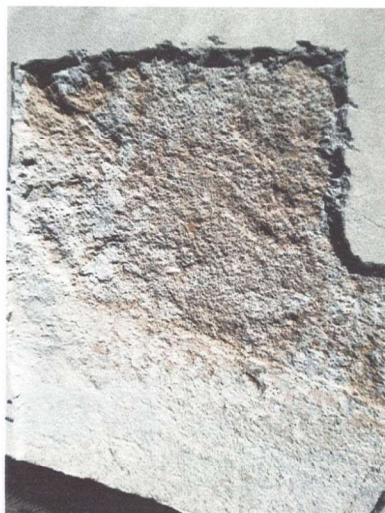
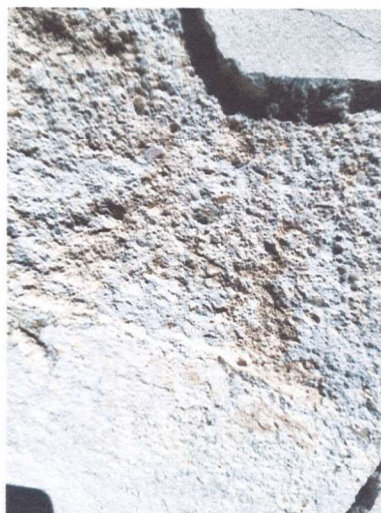
Stan zachowania obiektu w trakcie prowadzonych prac badawczych.

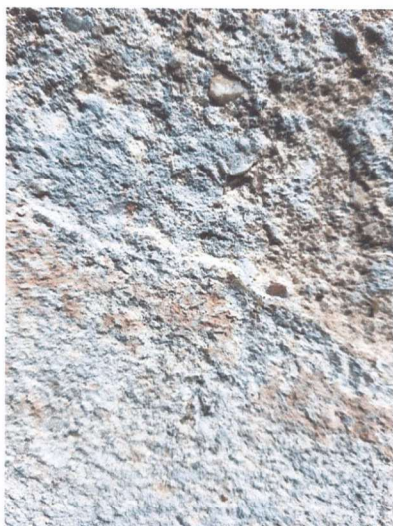
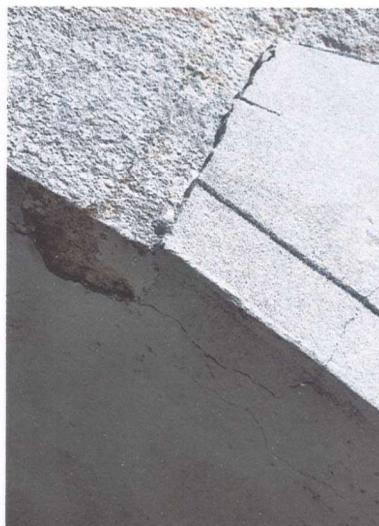
Widoczne warstwy starych wypraw tynkarskich i śladowe ilości XVIIw. wymalowań elewacji wieży .
